# PROJEKT BUDOWLANY

**Prace budowlane w budynku  
podcieniowym w Pyzdrach**

Dom podcieniowy w Pyzdrach

Projekt ROBÓT BUDOWLANICH REMONTOWYCH

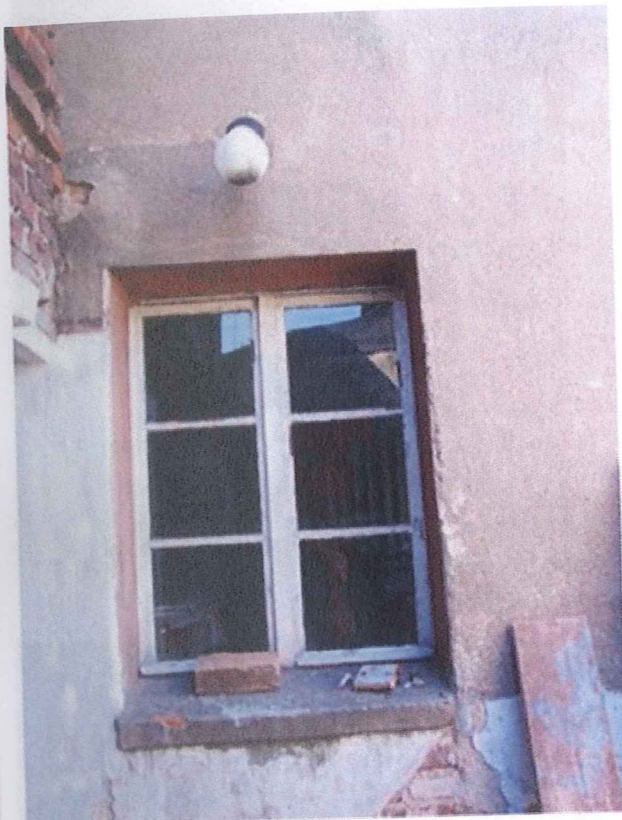
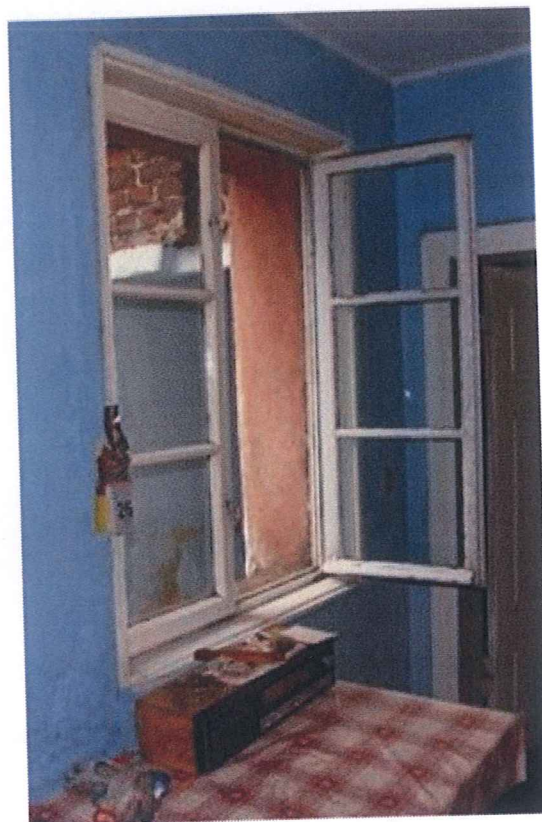
#### **Okno dawnej kuchni.**

Widok od strony zewnętrznej /wschodniej, od podwórka/. Okno krosnowe, dwuskrzydłowe ze szprosami, zamykane na zawrotnicę. Stan zachowania dobry, brak skrzydeł wewnętrznych.

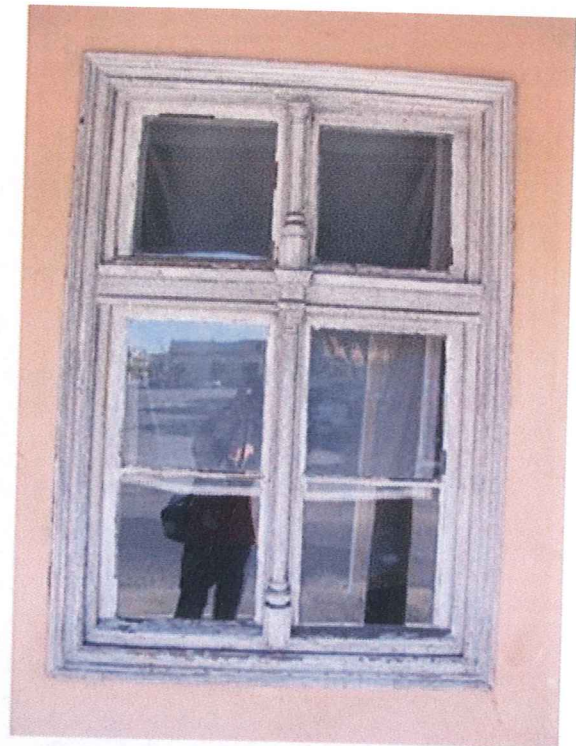
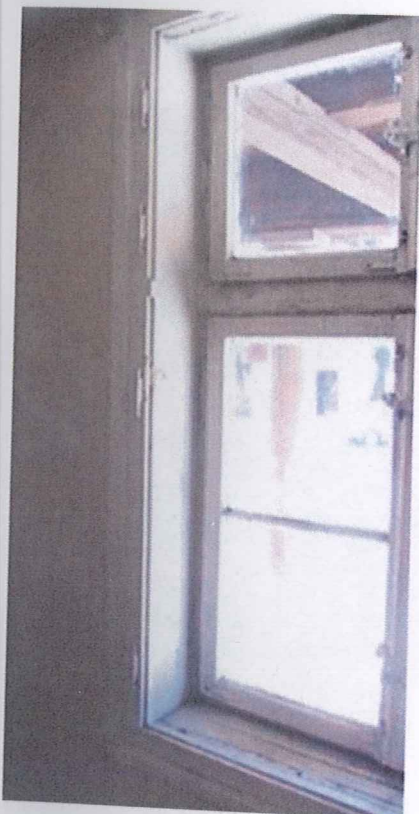
#### **Okna od pomieszczeń frontowych domu podcieniowego**

Widok od strony zewnętrznej /frontowej, zachodniej /.

Są to okna skrzynkowe, czteroskrzydłowe ze szprosami w dolnych skrzydłach, zamykane na klamki /izba/ oraz na zawrotnice. Na osi w miejscu słupka, nad i pod ślemieniem pojedyncze kolumnienki z cokolikami i cynowymi kapitelami. Stan zachowania okien zewnętrznych dobry, brak jest jednak skrzydeł wewnętrznych oraz wewnętrznego ślemienia. Mechanizmy zamykające częściowo zablokowane grubo nawarstwioną farbą. Zarówno w ramach okiennych jak i ościeżnicach brak jest widocznych śladów żerowania drewnojadów.

Widok okna od strony wnętrza domu. Brak ślemienia i skrzydeł wewnętrznych okna.

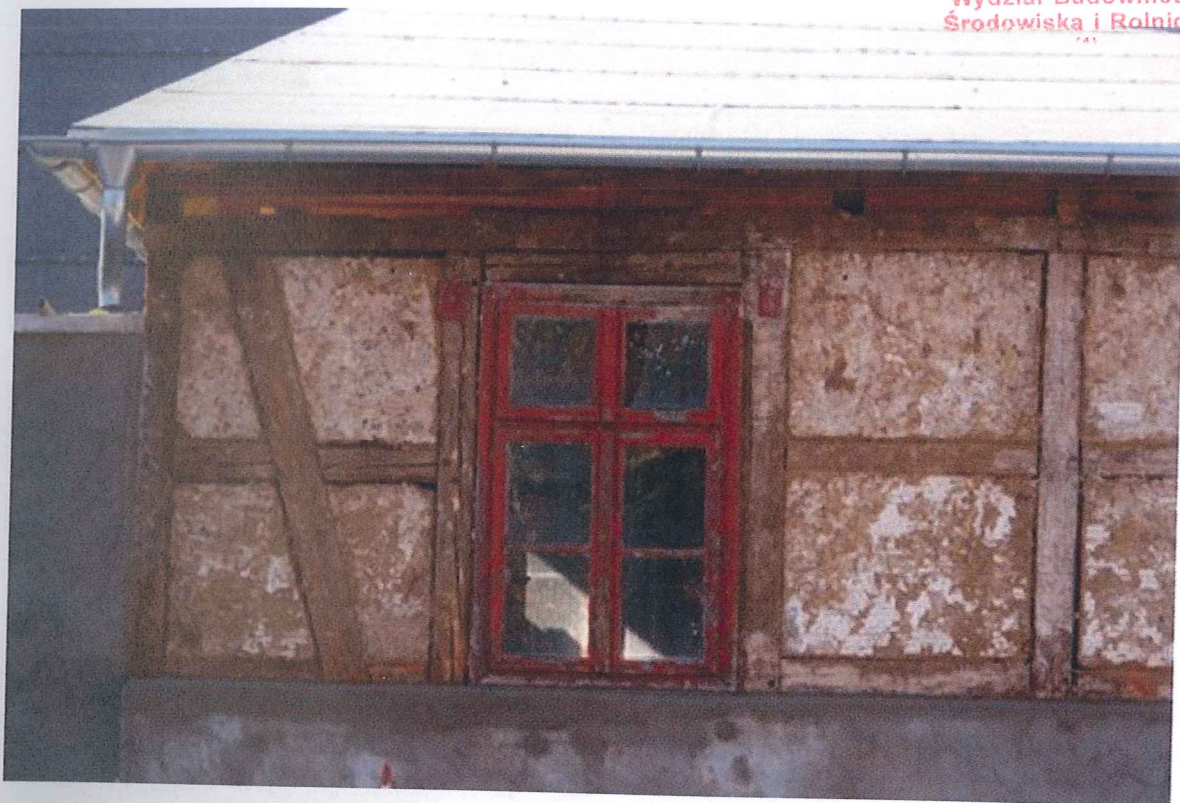
Elewacja północna dawnej piekarni z zachowanym oknem przed pracami konserwatorskimi.

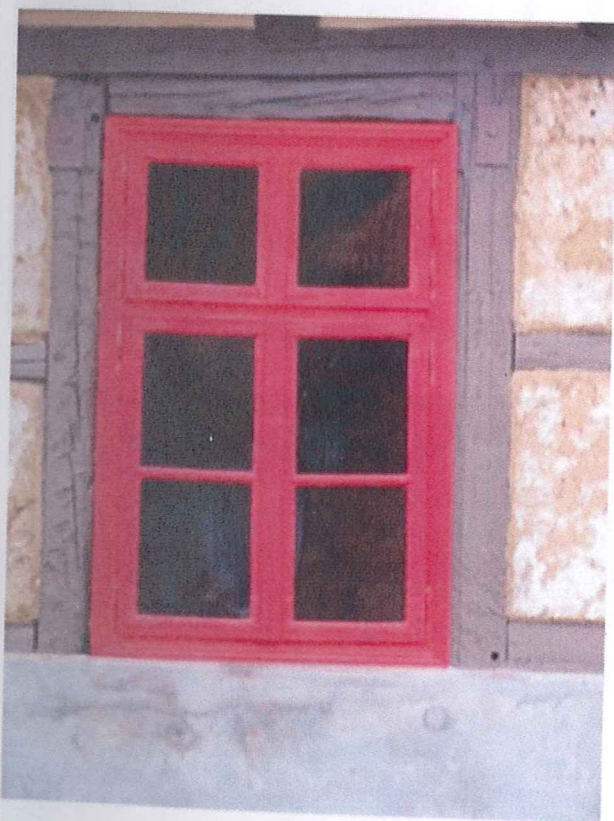
**Okno dawnej piekarni po pracach konserwatorskich**

Okno skrzynkowe, czteroskrzydłowe ze szprosami w dolnych skrzydłach, zamykane zawrotnicą z pojedynczym ślemieniem. W oknie zachowały się wewnętrzne okiennice

Prace konserwatorskie potwierdziły doskonały stan zachowania drewna. W oknie zachowano oryginalne szklenia oraz przywrócono dość "wyrazisty" kolor malatury zachowanej pod kilkoma warstwami przemalowań.

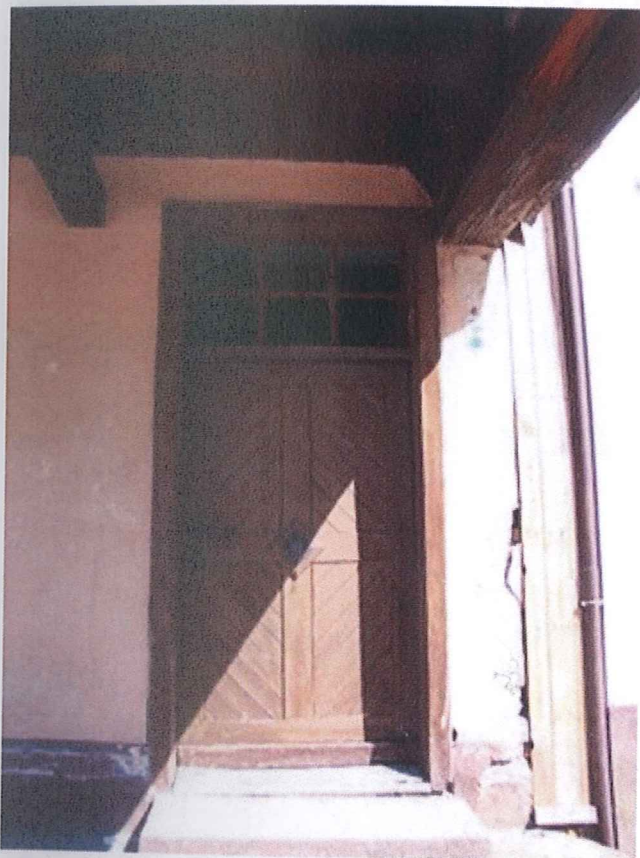
**Drzwi frontowe do domu podcieniowego**

Drzwi drewniane, jednoskrzydłowe z nadświetłem. Drzwi ramowe z krzyżakiem pośrodku z klepka w układzie romboidalnym. W drzwiach zachował się dawny zamek z klamką i szyldem oraz środkowa klameczka.

Stan zachowania dostateczny. Drzwi zdeformowane poprzez nie domykający się zamek oraz opuszczone zawiasy.. Drewniany próg zniszczony wymagający wymiany.

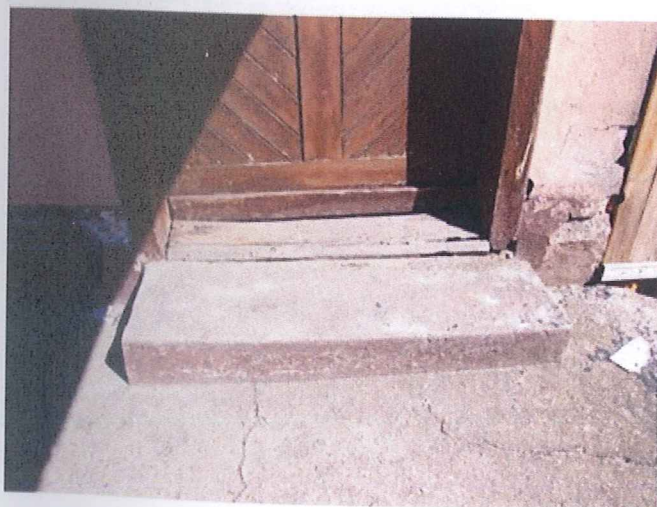
**Zniszczony próg głównych drzwi wejściowych do domu podcieniowego**

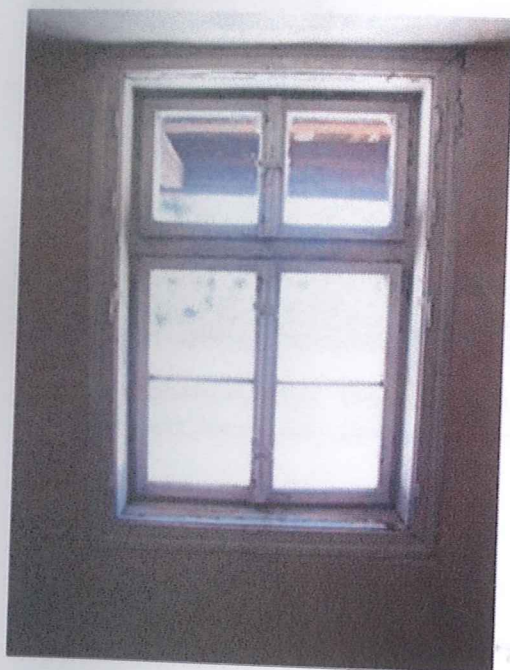
Widok okna w pomieszczeniu sąsiadującym z izbą wielką domu podcieniowego.

Rysunek schematyczny wewnętrznych skrzydeł okiennych.

Projektowane górne pary skrzydeł są  
o wymiarach ; 52 x 54 cm  
dolne skrzydła ; 52 x 97 cm

Jako system zamknięć proponuje się zastosowanie klameczek w oknach Izby zaś zawrotnic z listwą przymykową. w pomieszczeniu sąsiadującym z Izbą. Narożniki okuwane płaskimi kątownikami.

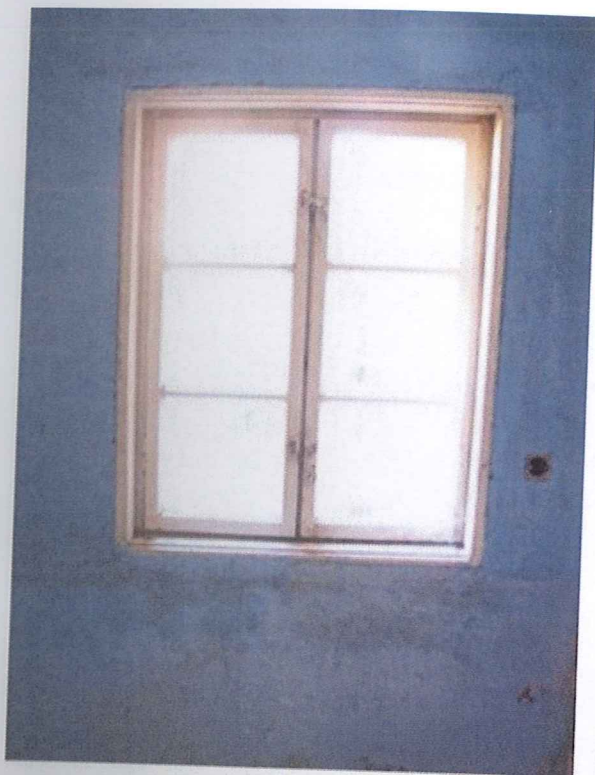
Okno w dawnej kuchni. Widok od strony wnętrza.  
Na zdjęciu po prawej stronie mechanizm zamykający okno - zawrotnica

**Rysunek schematyczny skrzydeł wewnętrznych okna w dawnej kuchni** projektowanych do odtworzenia. Dwa skrzydła okienne, trójpółowe ze szprosami. Skrzydła okuwane żelaznymi kątownikami, zamykane zawrotnicą. Podczas prac rekonstrukcyjnych zachować należy proporcje wymiarów zastosowanych ram okiennych i szprosów oraz odwzorować profilowanie ram i listew. Odtworzoną stolarkę zabezpieczyć impregnatami /pokost lniany/ i pomalować farbami ftalowymi według zachowanego koloru w oknie sąsiednim, w pomieszczeniu kuchni.

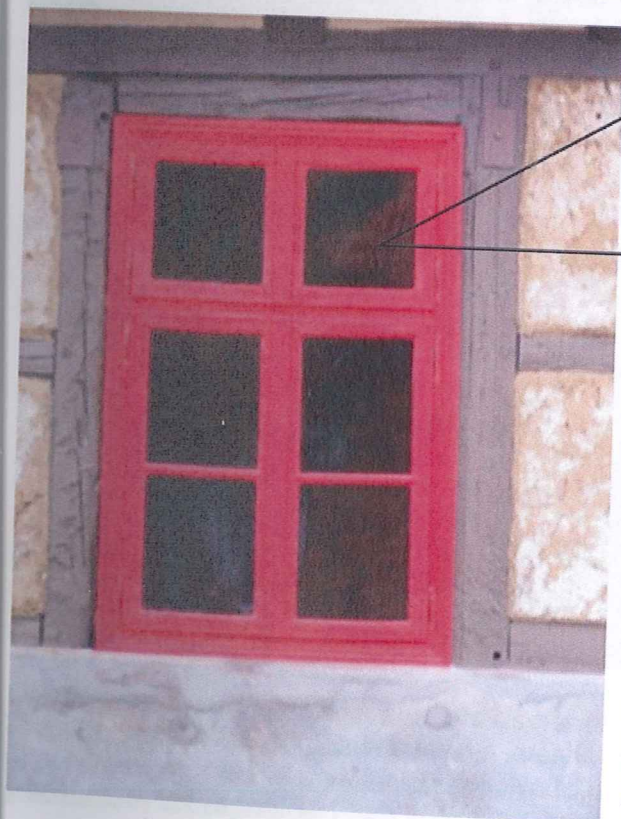
**Elewacja północna budynku dawnej  
piekarni z oznaczeniem brakującego okna  
i zachowanym oknem .**

**Projekt nowego okna do dawnej  
piekarni /pomieszczenie handlowe/.**

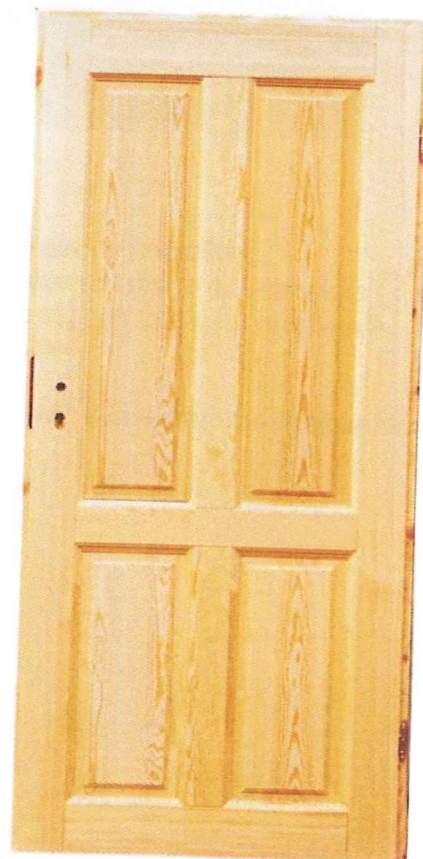
**Otwór drzwiowy do pomieszczenia dawnej kuchni / oznaczony nr. 7 na rys. str.12 /**  
Projektowane drzwi do pomieszczenia kuchni. Rekonstrukcja na podstawie zachowanych drzwi we wnętrzu domu podcieniowego. Na fotografii drzwi pływiczne w stanie surowym przed założeniem impregnatów i farb kryjących /kolor kremowy, biały/.

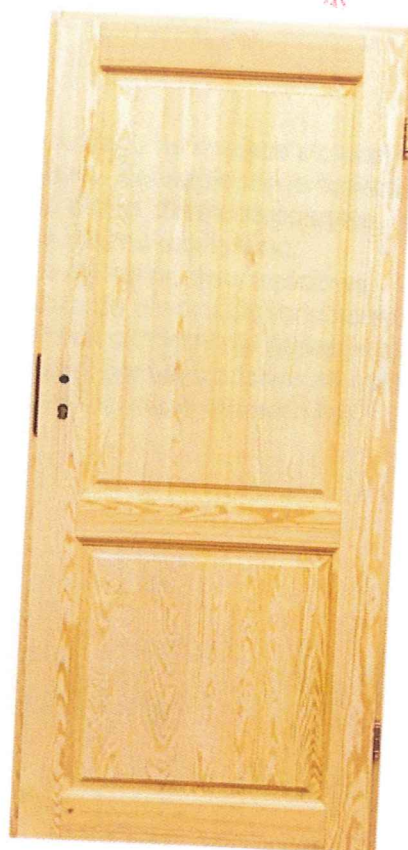
**Drzwi zewnętrzne do budynku dawnej piekarni.** Wejście od strony podwórka.  
Drzwi na zdjęciu zachowały się jako oryginalne zewnętrzne z dawnej piekarni. Jednakże aby polepszyć warunki termiczne w pomieszczeniu, projektuje się założenie dodatkowych drzwi zewnętrznych wykorzystując do tego oryginalną ościeżnicę.

Na fotografii z prawej strony, przykład drzwi płycinowych w stanie surowym przed założeniem impregnatów i farb kryjących.

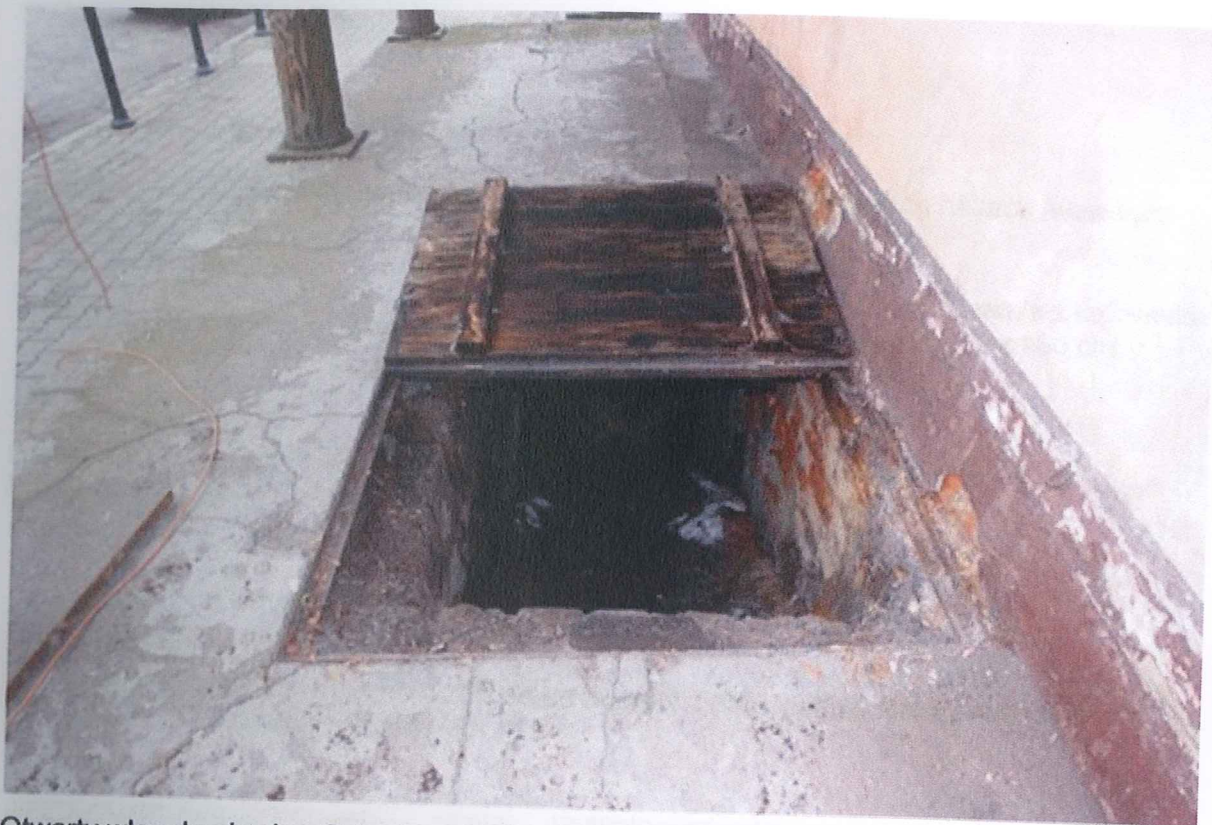
Otwarty wjazd do piwnicy. Schody częściowo zasypane gruzem i ziemią.

Aby zrealizować cel jakim jest adaptacja piwnic domu podcieniowego na miejsce ekspozycyjne muzeum niezbędne jest wykonanie remontu schodów oraz wjazdu. Zabezpieczone drewnianą pokrywą zejście do piwnicy znajduje się w posadzce podcienia domu. Zarówno pokrywa - wjazd jak i ceglane schody nie zachowały się w dobrym stanie aby je można użytkować. Projektuje się wymianę pokrywy wjazdu do piwnicy i zastąpienie jej nową, dwuczęściową - dwuskrzydłową metalową płytą w układzie osiowym w stosunku do otworu. Obecna konstrukcja połączonych, łamanych poprzecznie do osi, dwóch odeskowanych skrzydeł nie najlepiej spełnia funkcje posadzki jak i drzwi - wjazdu. Nowy wjazd podniesie również bezpieczeństwo zarówno dla przebywających tu osób jak znajdujących się w piwnicach eksponatów muzealnych.

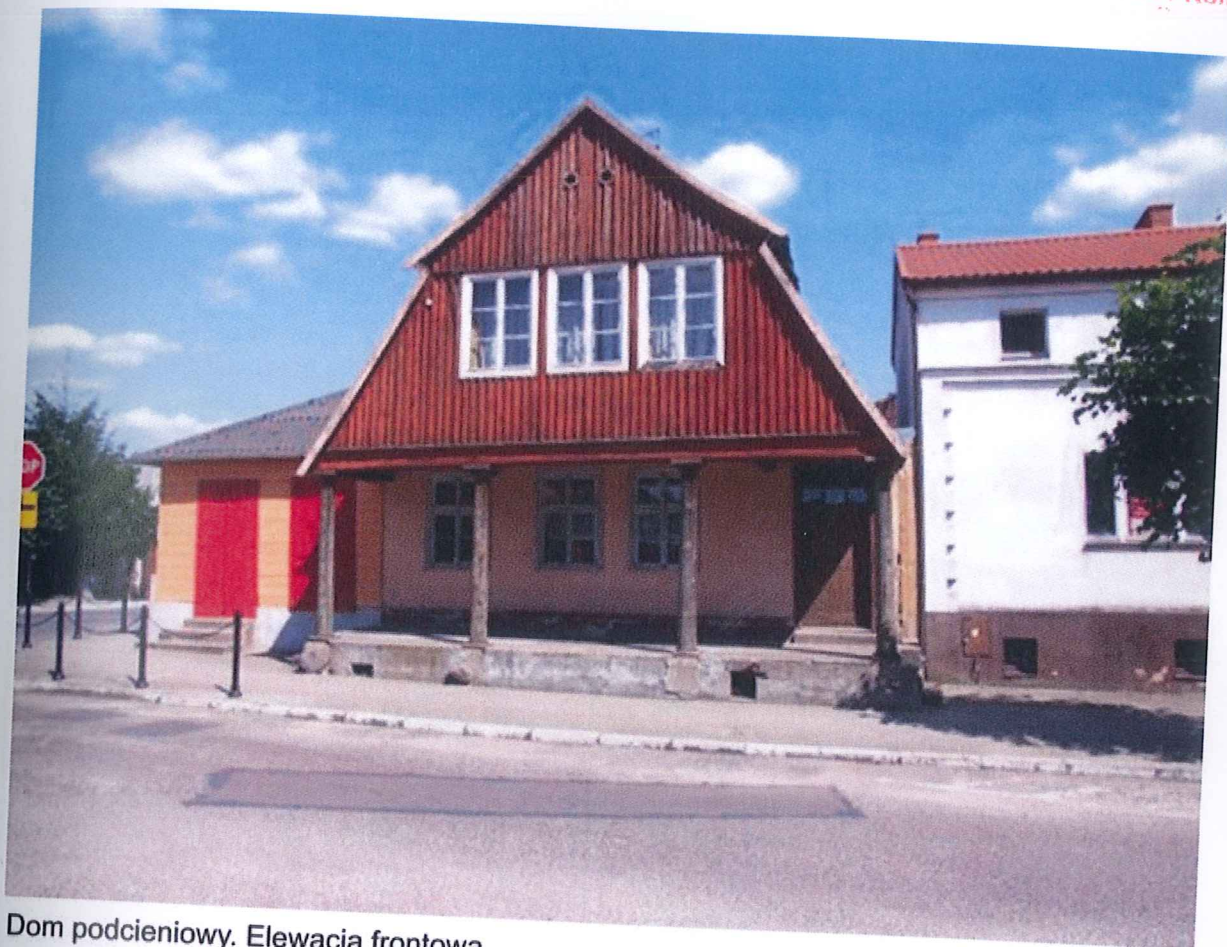
Dom podcieniowy. Elewacja frontowa

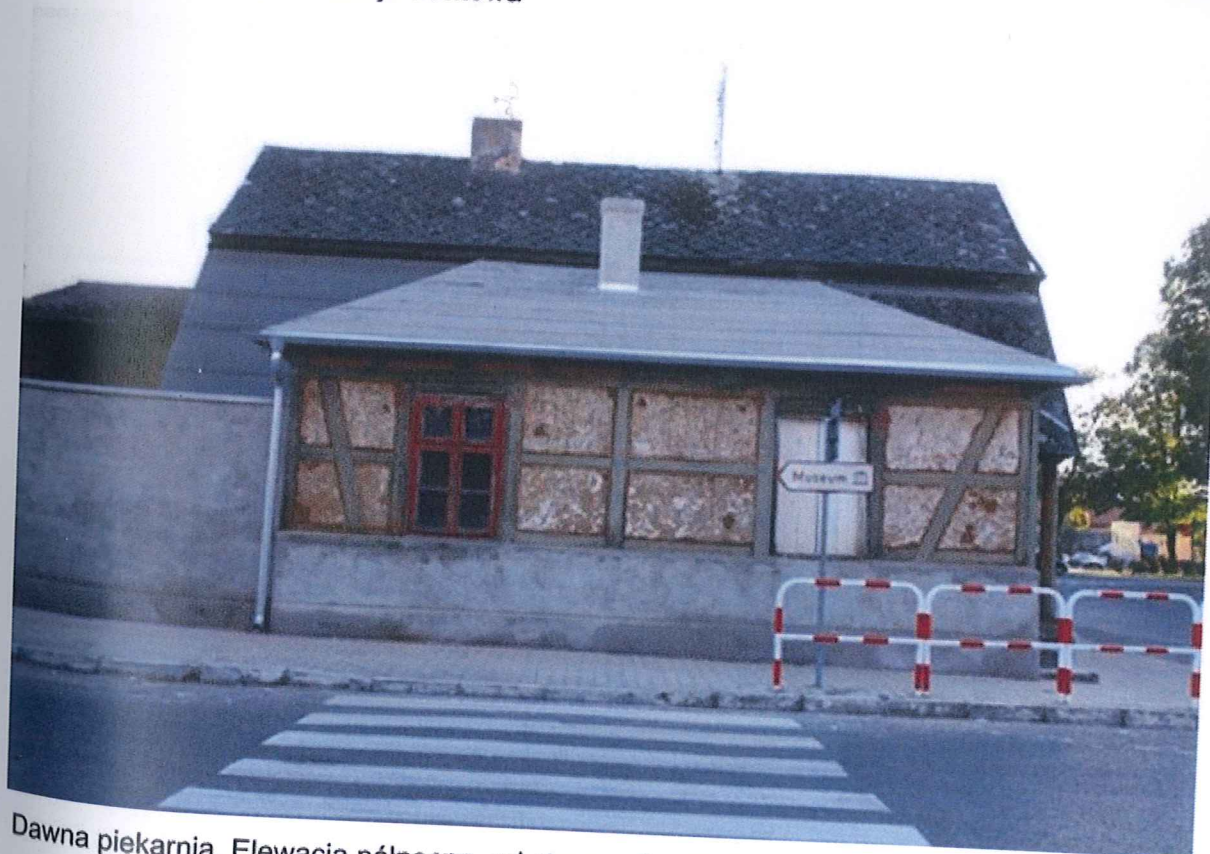
Dawna piekarnia. Elewacja północna, od strony ulicy Spółdzielców.
